# LAS FUENTES DEL ARROYO DE AGUAS VIVAS (CÁCERES)

(Francisco Fernández de la Llave, Eduardo Rebollada Casado y Juan José Tejado Ramos)

Asociación Internacional de Hidrogeólogos  
Grupo Español

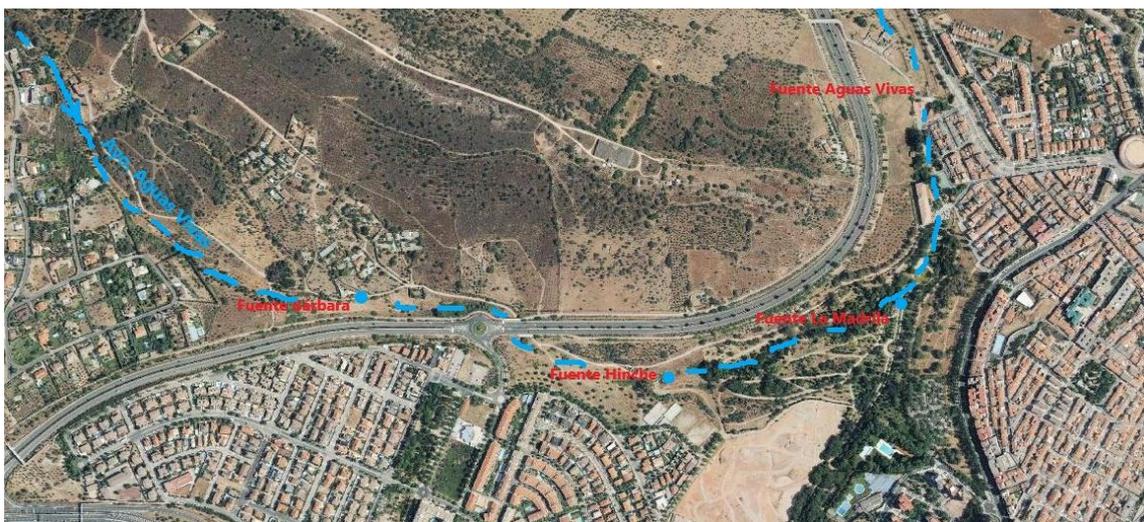
Figura 2. Arroyo de Aguas Vivas y paradas previstas

El recorrido comprende desde el parque del “*Olivar Chico de los Frailes*” hasta el barrio de “*Aguas Vivas*” (fig. 2), con una distancia de aproximadamente 2 kms, por camino sin dificultad. Está previsto realizar cuatro paradas: **Fuente Bárbara (Barba)**, **Fuente del Hínche**, **Fuente de La Madrila**, **Fuente de Aguas Vivas**.

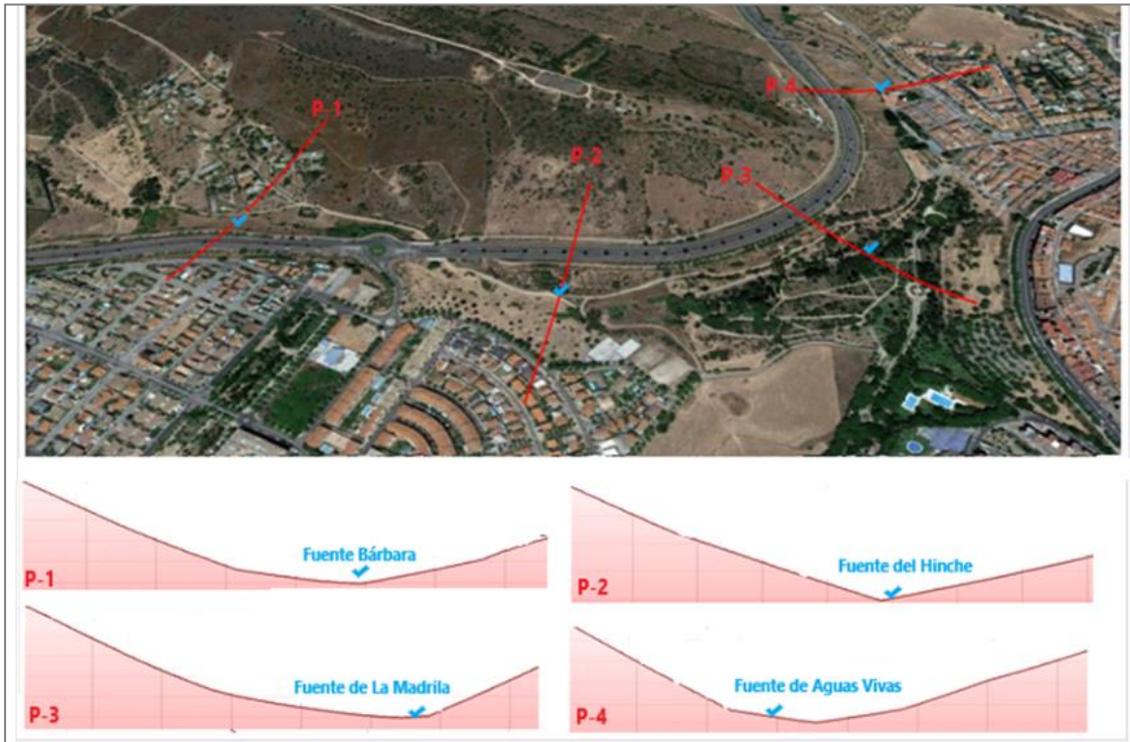
Figura 4. Perfiles transversales de terreno en la ubicación de las cuatro fuentes

Como se ha descrito anteriormente el Arroyo de Aguas Vivas, en el trayecto del recorrido, transcurre entre las lomas de La Sierrilla y del barrio de El Arco, dibujando un fondo de valle de una amplia vaguada de fondo cuasiplano (fig.4).

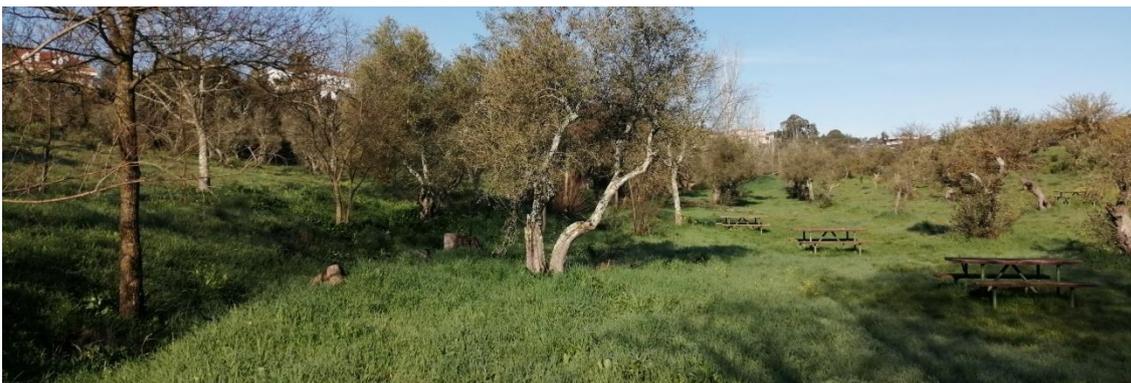
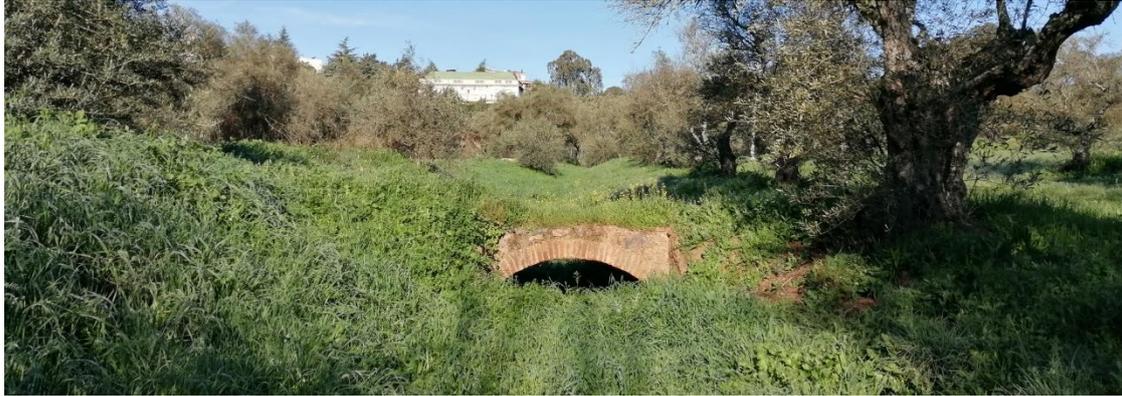
Foto 1 y 2. Aspecto general de la vaguada del arroyo de Aguas Vivas

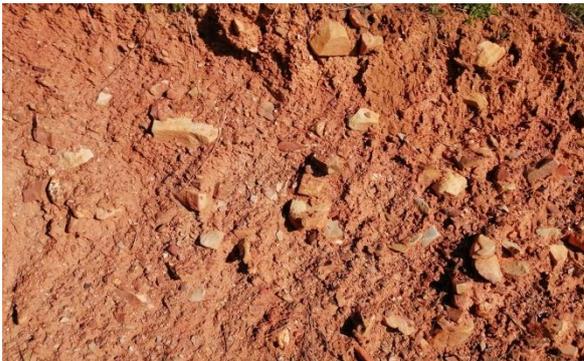
Foto 3. Aspecto de los sedimentos aluviales, formados por gravas, arenas y arcillas

Esta capa de sedimentos aluviales al estar constituidos por gravas, arenas y arcillas, presenta una cierta porosidad (*a modo de esponja*) que da lugar a un coeficiente de almacenamiento de agua, variable según el contenido de arcillas. Este almacenamiento se hace más efectivo al estar sellado en su cara inferior por las pizarras paleozoicas más impermeables y por tanto retienen el agua en el aluvial.

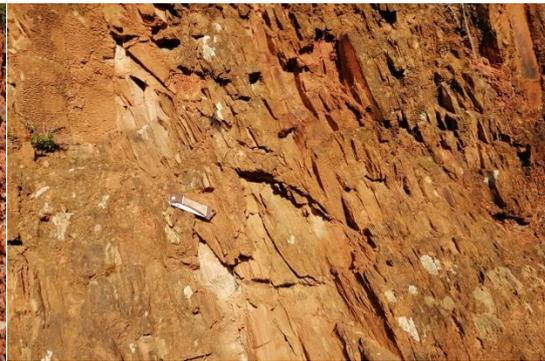
Foto 4. Aspecto de la fracturación del macizo rocoso que favorece la circulación del agua

En el entorno del arroyo, tanto la estructura general del sinclinal, como el buzamiento y naturaleza de las capas y la fracturación de las mismas, hace que se produzca un flujo subterráneo de agua, lento pero continuo, dentro del macizo rocoso a través de sus discontinuidades, sobre todo en la parte superior donde las fracturas están más abiertas.

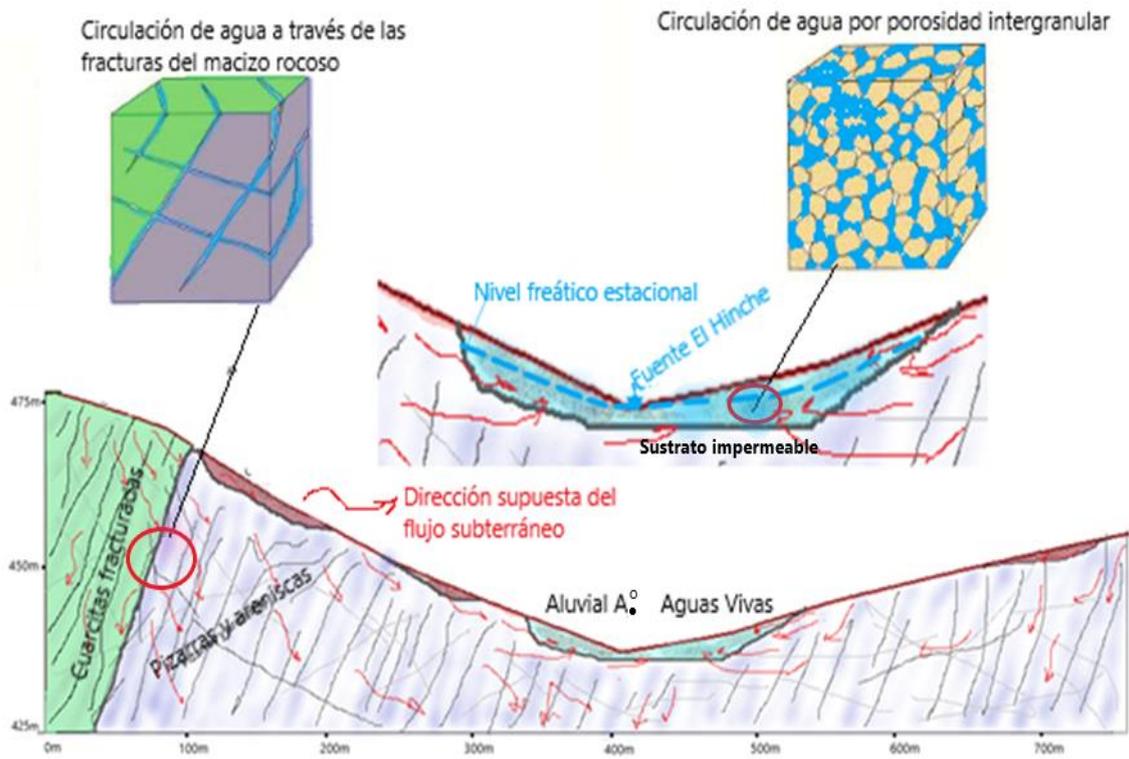
Figura 5. Aspectos generales el acuífero aluvial del arroyo de Aguas Vivas

Teniendo en cuenta las características anteriores y desde un punto de vista hidrogeológico, el acuífero del aluvial del arroyo de Aguas Vivas se podría caracterizar como:

- Acuífero poroso, ya que el agua circula a través de los huecos existentes entre los granos del terreno.
- Acuífero libre, dado que el agua no se encuentra sometida a presión mayor de la atmosférica.
- Acuífero superficial y de bajo rendimiento
- Calidad de las aguas: es vulnerable a la contaminación

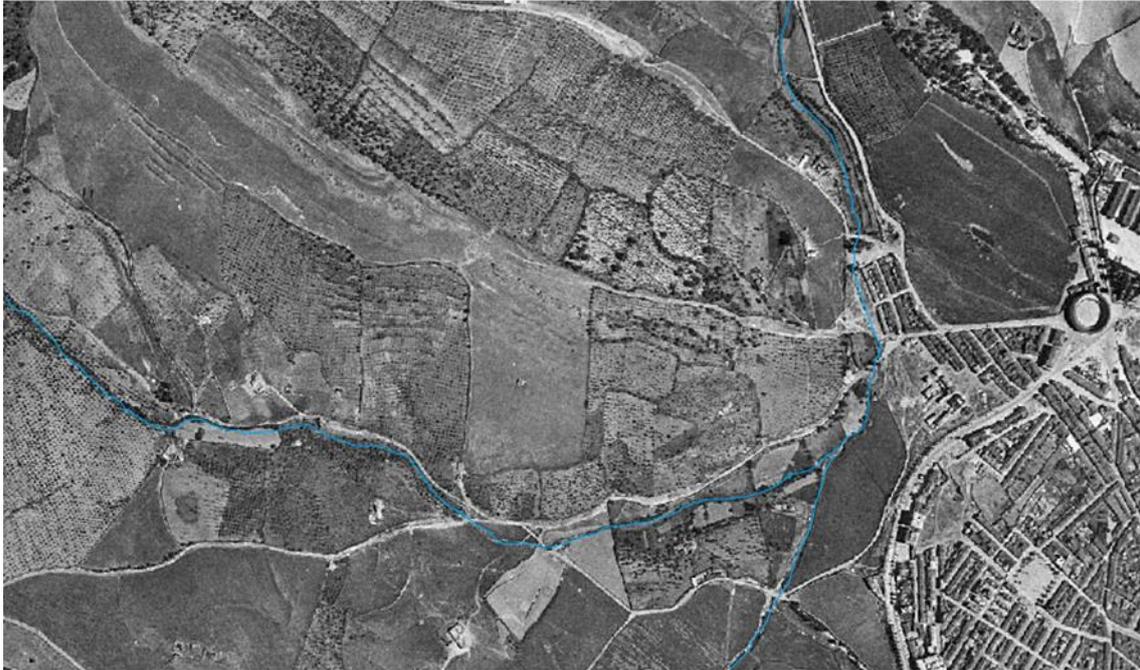
Figura 6. Arroyo de Aguas Vivas y el casco urbano de Cáceres en el año 1956.

El arroyo de Aguas Vivas al disponer de un aluvial que da origen a la formación de un pequeño acuífero, siempre ha sido muy apreciado en Cáceres por su cercanía (fig. 6) y por carecer, esta ciudad, de cursos permanentes de agua.

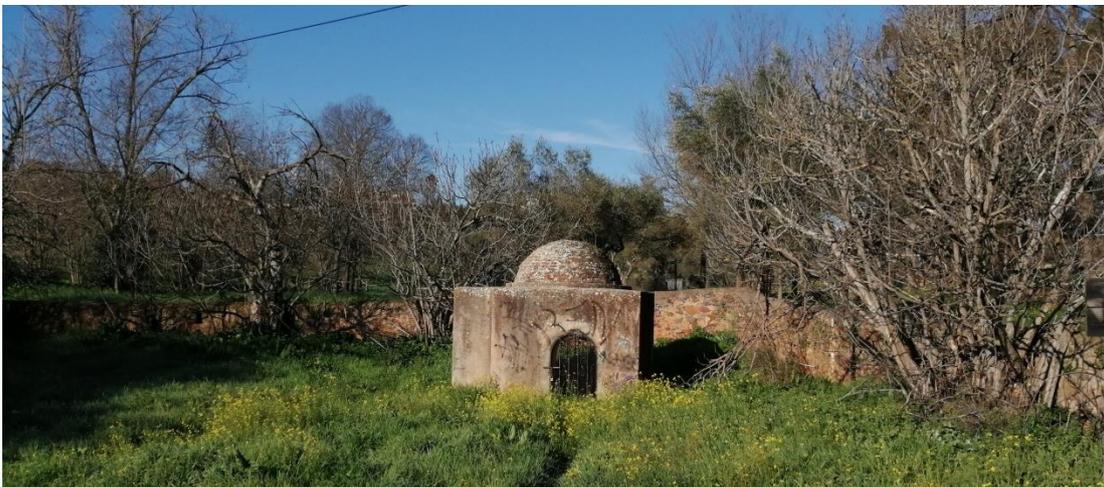
Foto 5. Fuente Bárbara (Barba)

La captación es un pozo cilíndrico de unos tres metros de profundidad. Está recibida por una construcción cúbica rematada en una cúpula construida con ladrillo. Presenta dos aberturas laterales para acceder al agua.

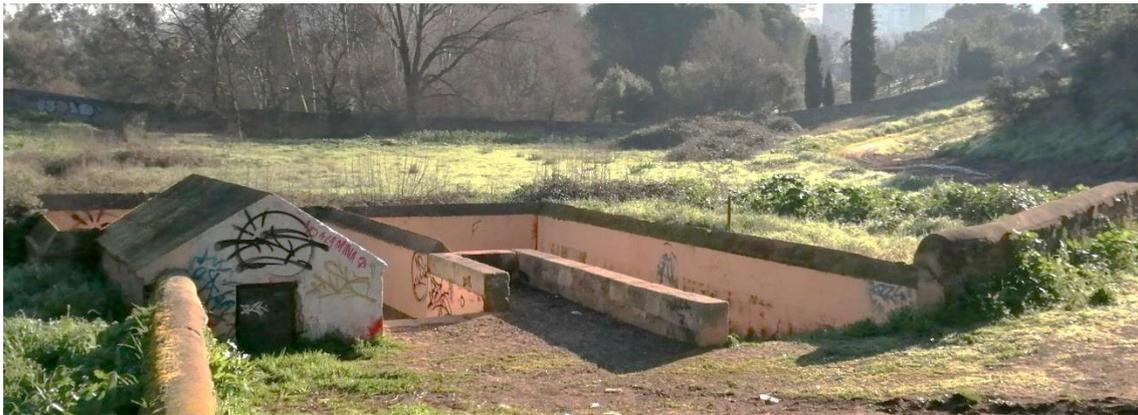
Foto 6. Vista general de la fuente con el abrevadero y zona de lavandería

Consta de abrevaderos para el ganado y 20 pilas para lavar ropa, algunos de los cuales aún se conservan. El manantial permitía surtirse de agua a las múltiples lavanderas que acudían al lugar, donde cada año y a finales de febrero celebraban la fiesta de "El Febrero", quemando un muñeco o pelele que simbolizaba el mes invernal, antojadizo con las lluvias y enemigo por tanto de su gremio por los caprichos de la meteorología.

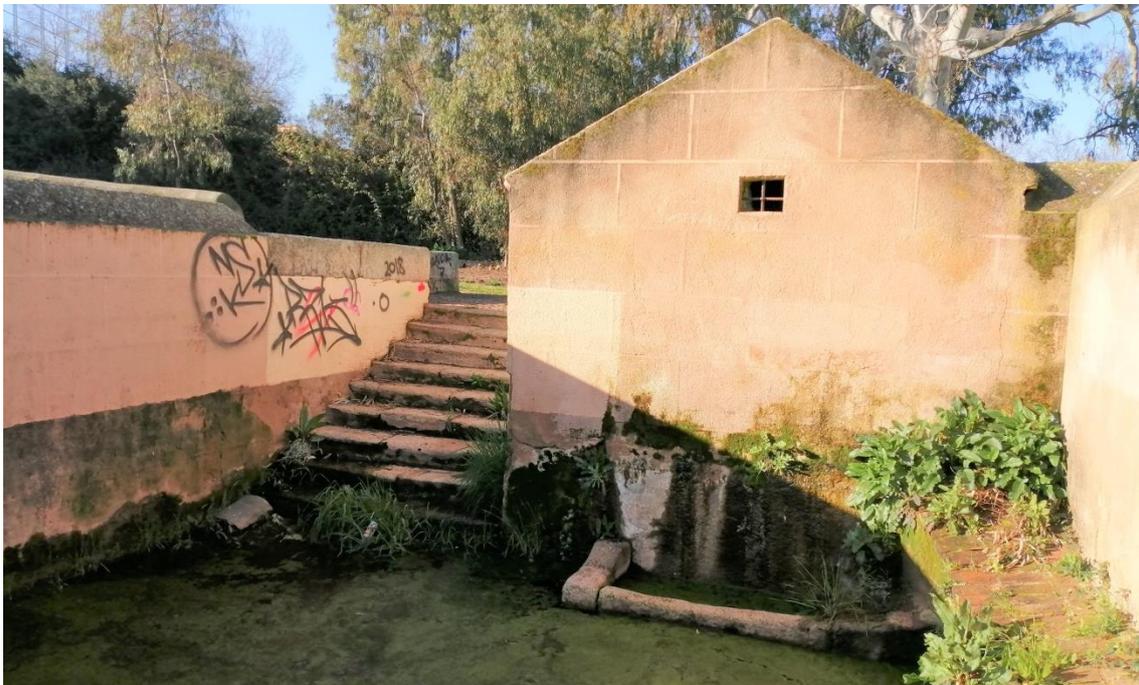
Foto 7. Detalle de la captación de la fuente del Hince

Las aguas de la Fuente del Hince, consideradas medicinales a finales del siglo XVIII, eran utilizadas tanto para el uso alimenticio, como para el beber del ganado y el lavado de ropa. Clausurada en la segunda mitad del siglo XX y restaurada en el año 2000, la captación se reguarda mediante una caseta asentada en un rebaje del terreno, estando el nivel freático a cota de la excavación.

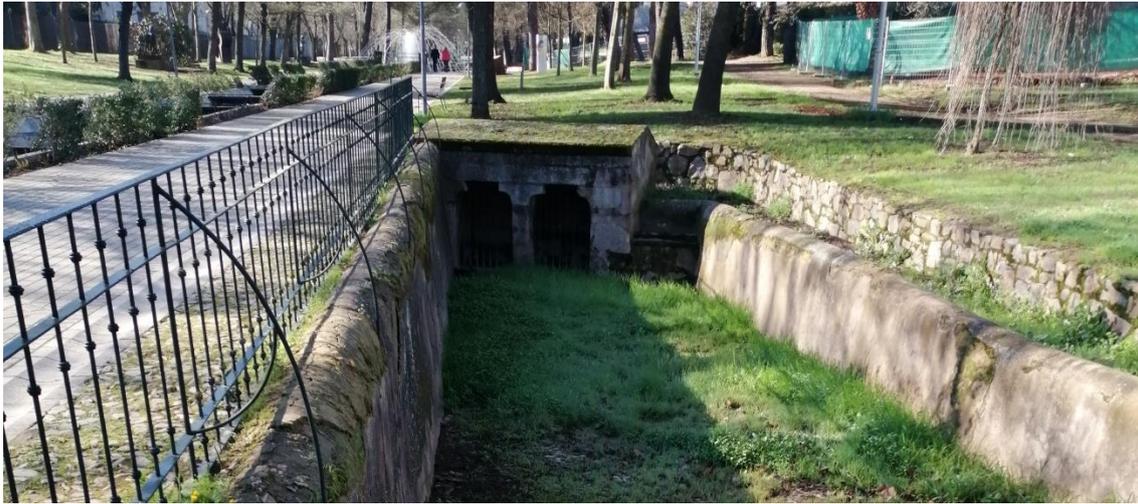
Foto 8. Aspecto general de la fuente de La Madrila

Citada ya en el siglo XVIII y enclavada actualmente dentro del Parque del Príncipe, consta de un depósito cubierto con bóveda de cañón con dos portadas que permitían tomar el agua. Contaba en sus alrededores con varias pilas para lavar, hasta su clausura y entrada en desuso a lo largo de la segunda mitad del siglo XX.

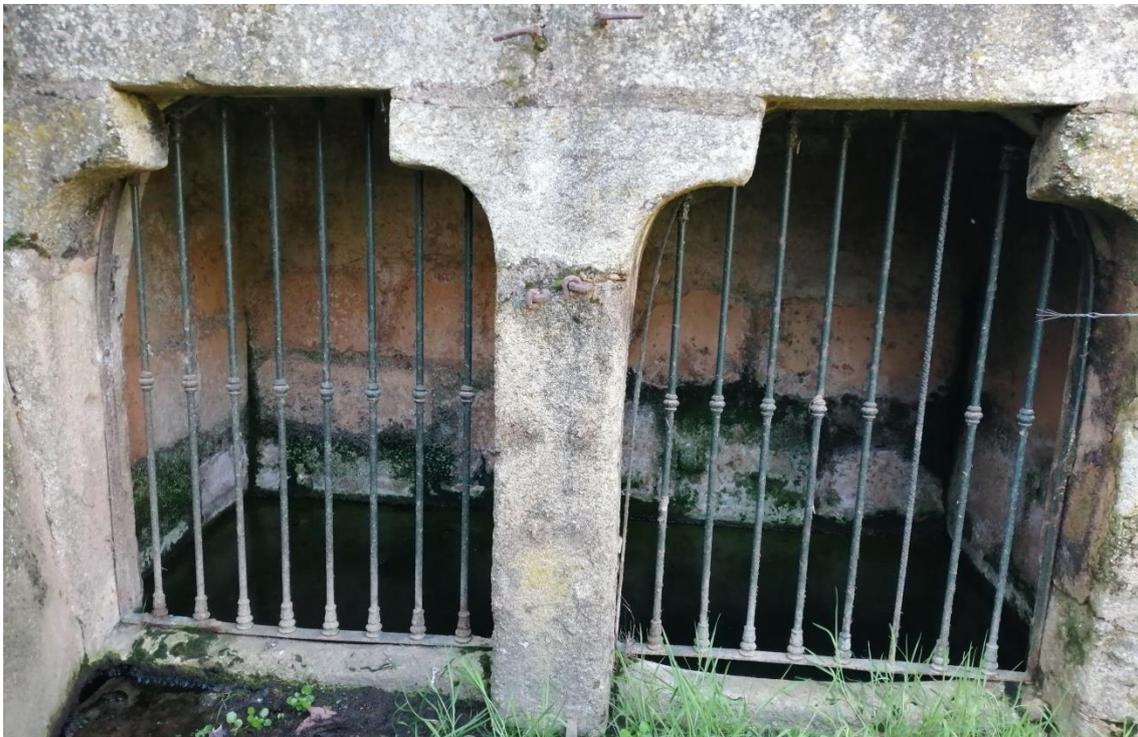
Foto 9. Detalle del depósito de captación de la fuente de La Madrila

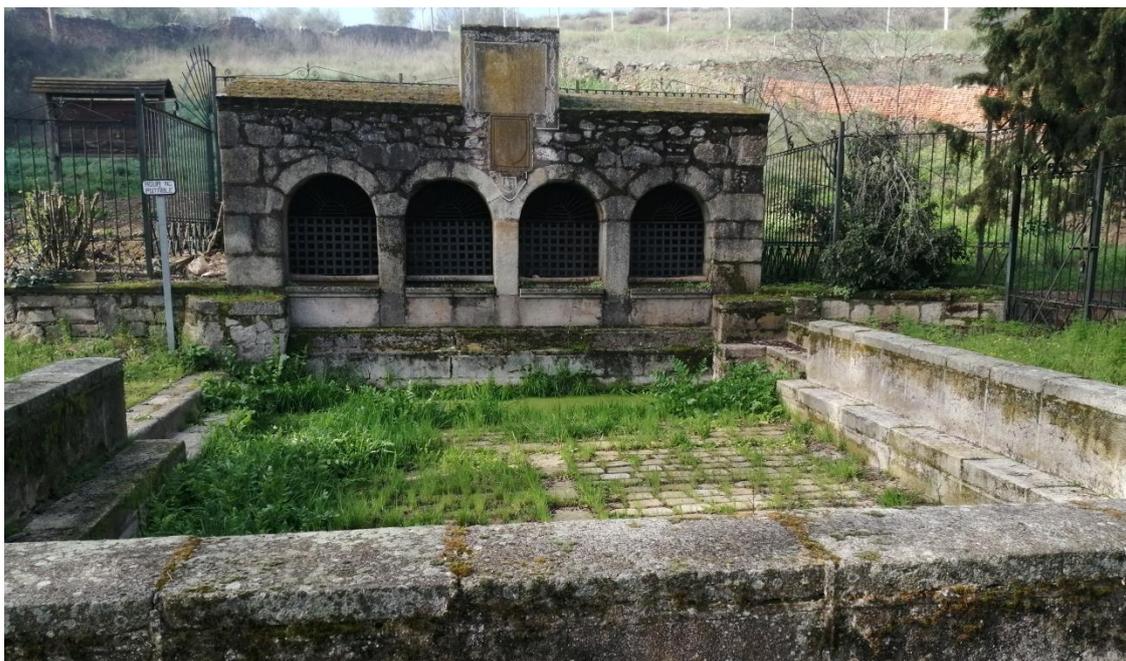
Foto 10. Aspecto general de la fuente de Aguas Vivas

Fue construida en el siglo XV y reedificada mediante sillares de granito y mampostería en 1739, según reza en el escudo esgrafiado de coronación, que dice así: "Reinando Felipe V en España se reedificó esta obra, siendo corregidor Don Manuel de Silva y Figueroa Lasso de la Vega, Caballero de la Orden de Santiago, en Cáceres, año de 1.739".

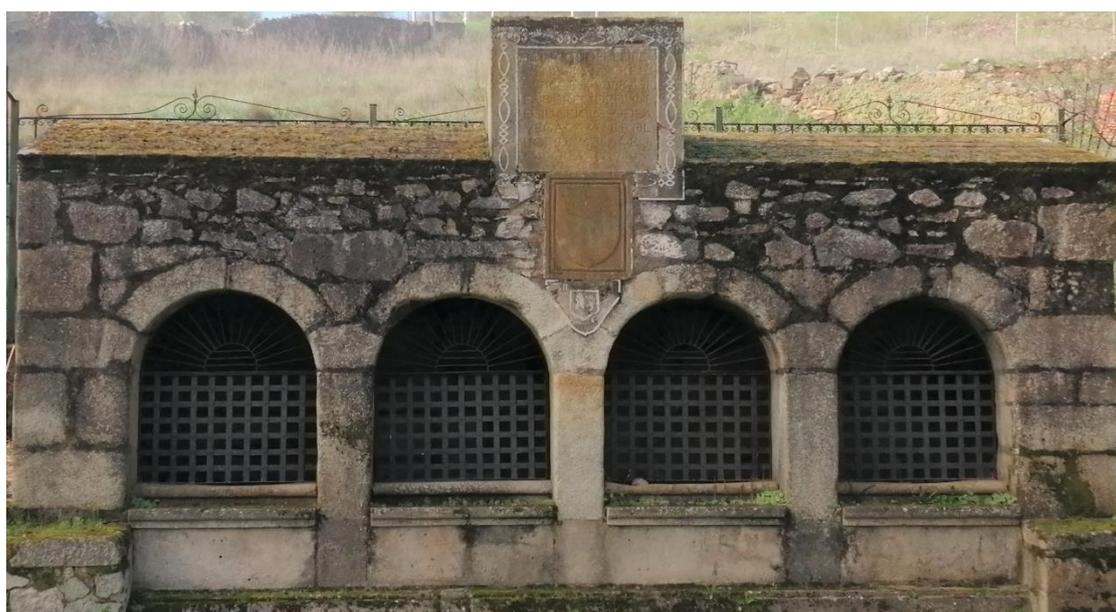
Foto 11. Detalle de la arquería del depósito y lápida conmemorativa. fuente de Aguas Vivas

El acceso al agua se realiza mediante cuatro arcos de medio punto que dan luz a un aljibe interior. Cuatro arcos de medio punto permitían tomar agua de su depósito interior. A los pies del monumento se abre una explanada bordeada con bancal corrido, hoy cerrado el entorno con verja. Una vez en desuso la fuente, se clausuró para el uso alimenticio en 1963, abandonándose, aunque posteriormente se restauraría entre 1991 y 1994. En sus alrededores se encontraban los populares y ya desaparecidos Lavaderos de Beltrán.
